# Technisch Handboek

## NWF 2.0 besturing

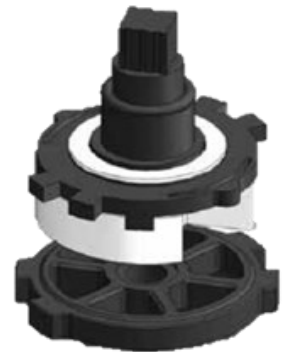
Unieke techniek,  
keramische schijven

De NWF besturing kent een lange en succesvolle geschiedenis. De besturing wordt geproduceerd in samenwerking met gerenommeerde partijen in de mechanische en elektronische industrie. De unieke keramische schijven zorgen voor een snelle en zorgeloze regeneratie keer op keer. De hoogwaardige kwaliteit van de keramische schijven zorgt er voor dat er geen slijtage ontstaat. Er hoeven geen pistonrubbers c.q. interne afdichtingen vervangen te worden.

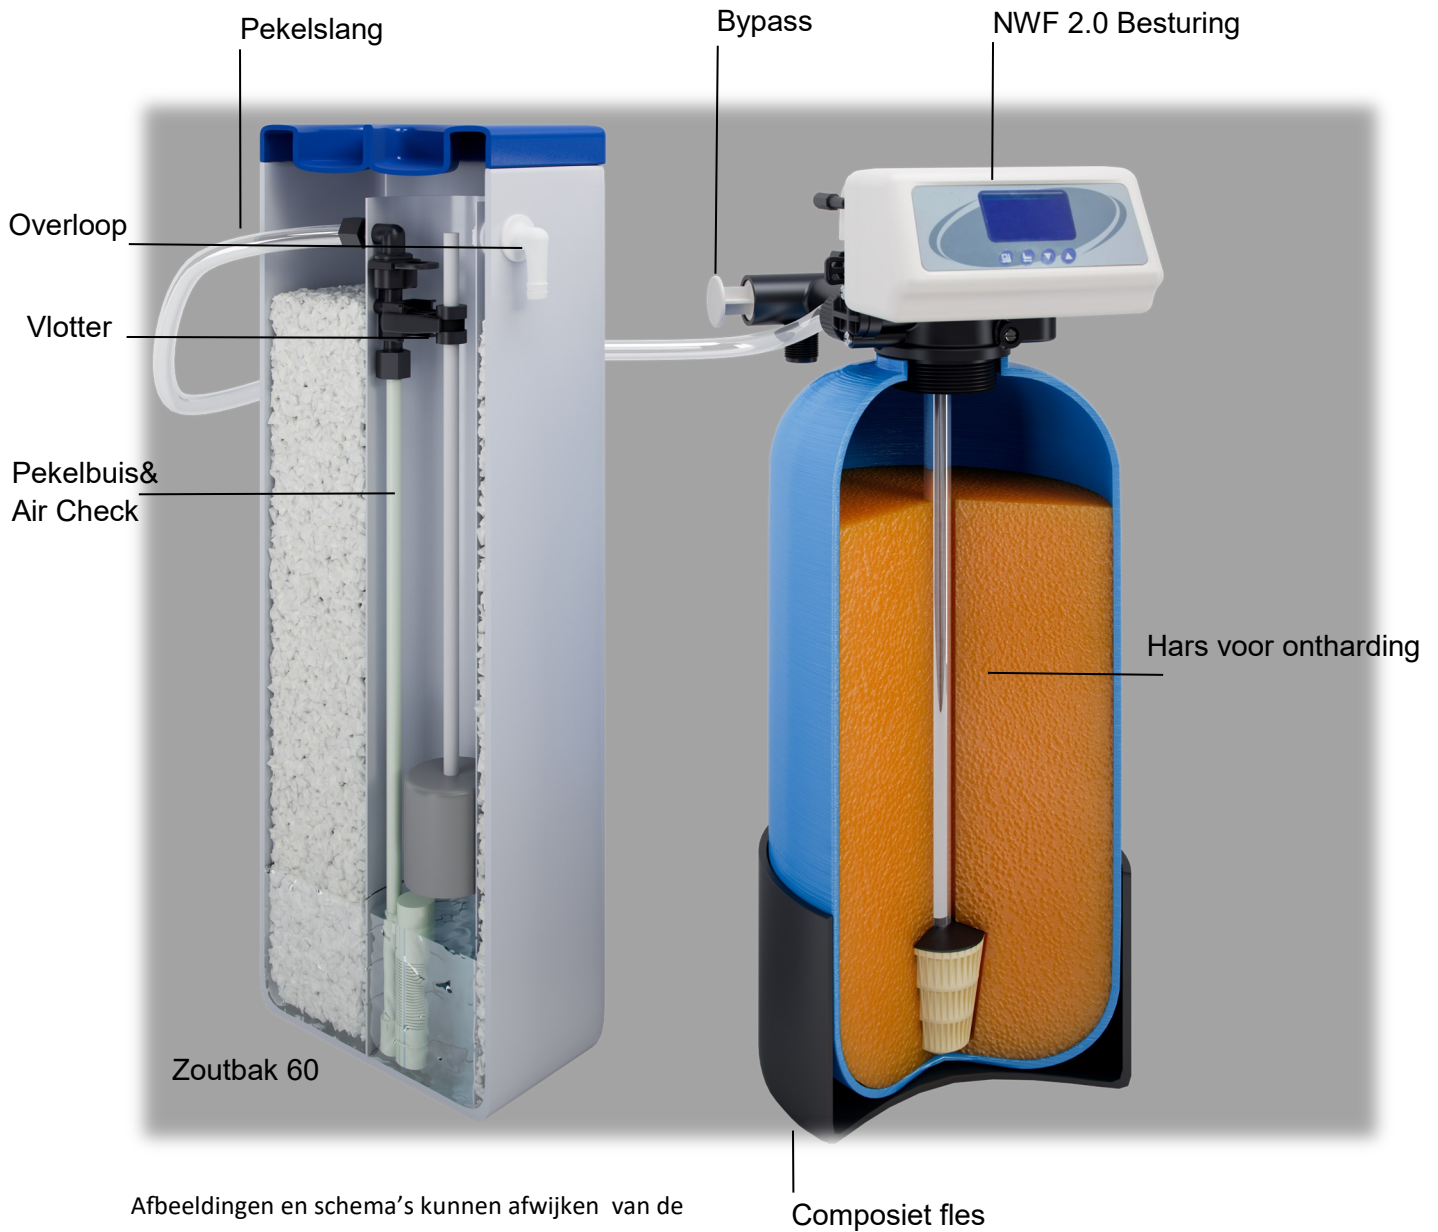
# Duo & Zoutbak 60

Principe voorbeeld

Afbeeldingen en schema's kunnen afwijken van de werkelijkheid. Principe en werking zijn hetzelfde.
